## 高速道路における逆走の発生状況と今後の対策（その 3）

## 1. 高速道路での逆走の発生状況（平成23年～平成27年9月）と逆走原因

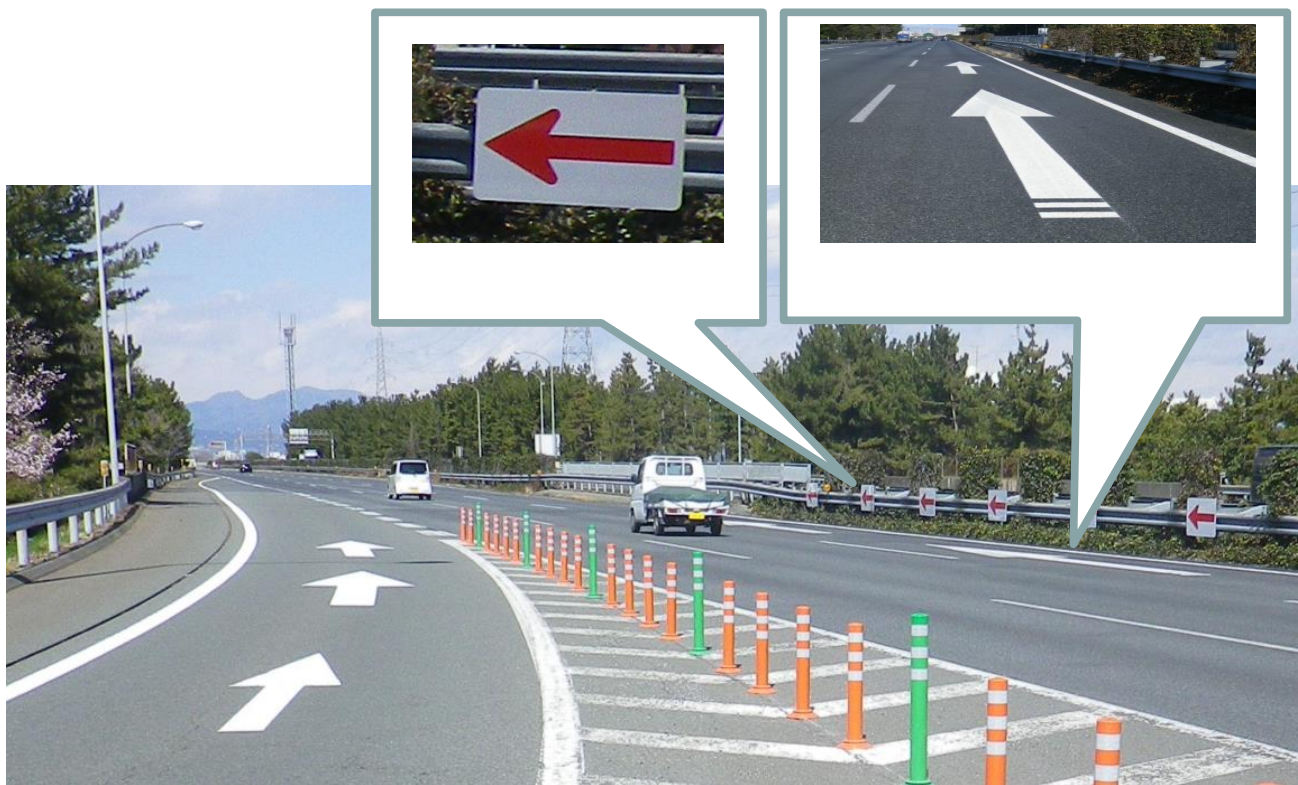
《本線合流部の対策事例（関越道 高崎 IC）》

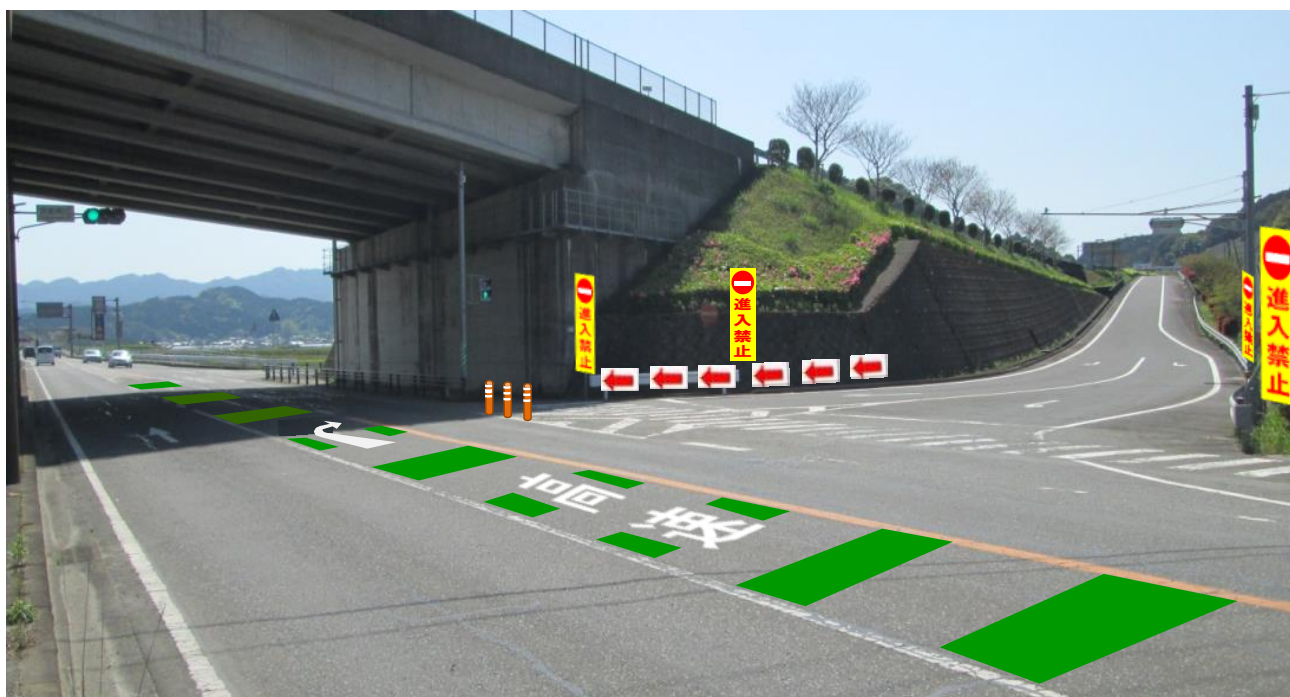
- ①出口ランプでの大型矢印路面標示
- ②一般道接続部付近への高輝度矢印板と「進入禁止」看板（できる限り逆走方向に方向転換する前に見える位置に配置）
- ③左折からの逆走に対する物理的抑制策として、ラバーポールを設置
- ④一般道右折レーンでの路面標示の延伸や、緑色のカラー舗装などによる入口での誘導強化

※高速道路出口部での対策は、警察や一般道管理者との個別協議を踏まえ実施。

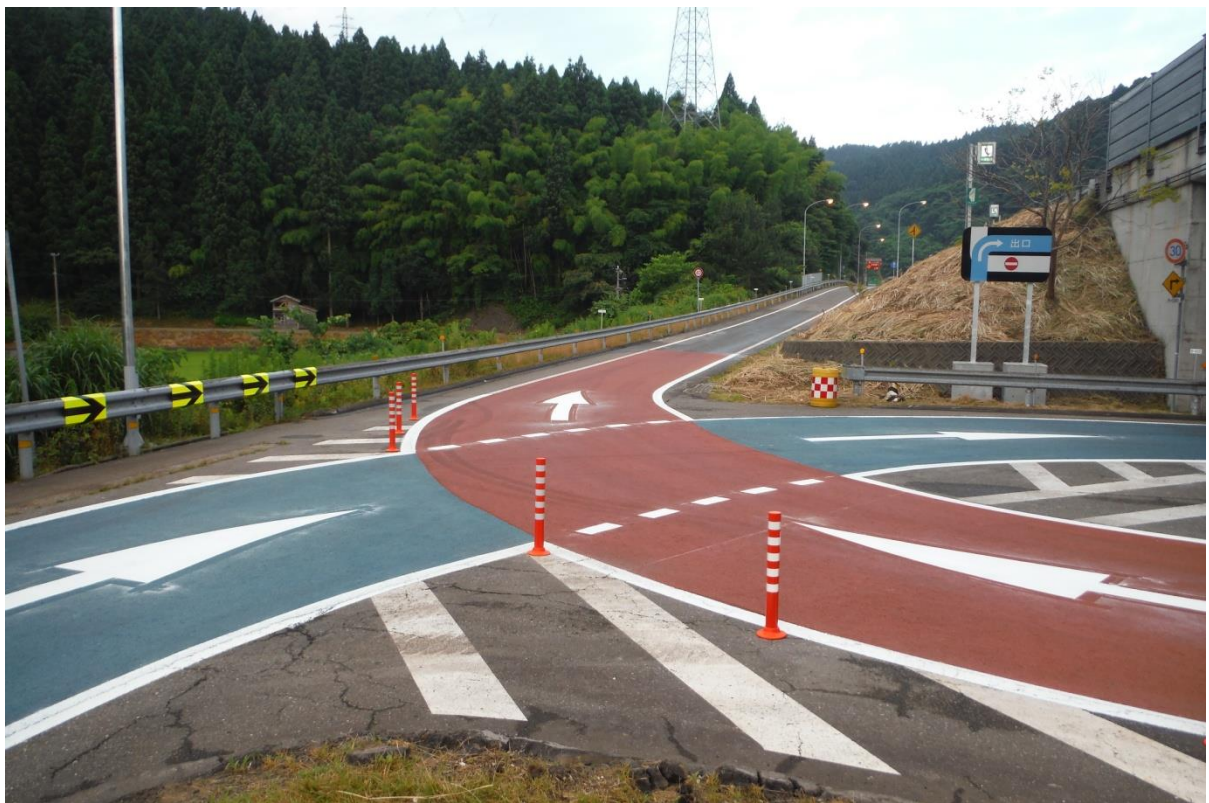
《平面Y型ICの交差点部の対策事例(北陸道 能生IC)》
